SST 冷喷涂维修磨损轴承座

案例背景

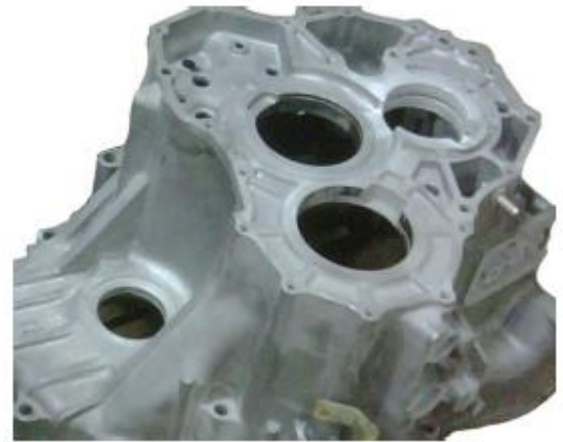
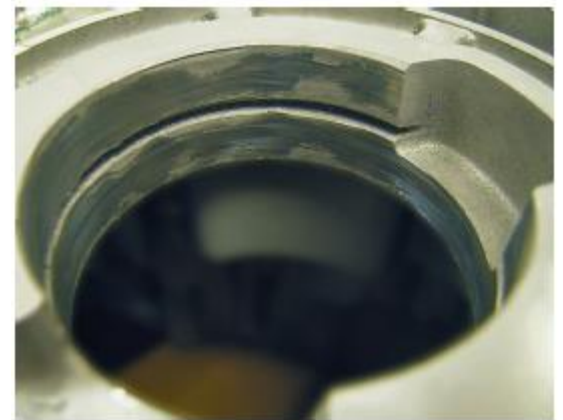
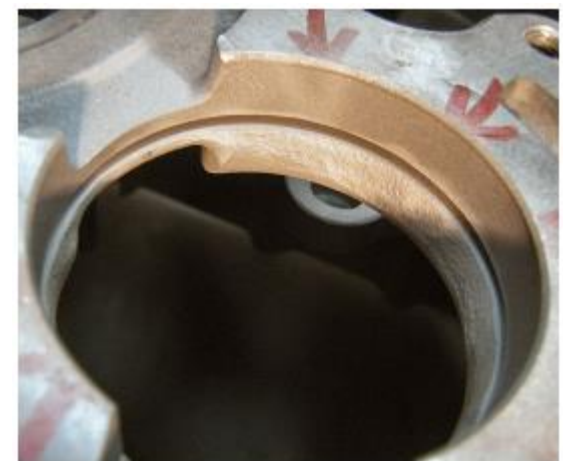
美国某主要自动变速箱翻新企业寻求修复磨损变矩器轴承座的解决方案。由于限制进入维修区域的环形凹槽的存在，修复沿轴承座内壁分布的不均匀的偏心磨损更加困难。该应用需要修理的金属内衬和轴承座之间的接合强度足以经受后续精加工过程中的机加工。

客户决定采用 CenterLine 的 SST 冷喷涂工艺直接向待修件的内壁喷涂铝涂层。选用带有 UltiLife™ 模块化喷管的 SST-P 便携式冷喷涂设备，手动喷涂铝/氧化铝混合粉末 SST-A0050，首次涂层的目标厚度为 0.4 毫米。

经过几个月的验收测试，SST 冷喷涂被完全许可成为变矩器壳体中磨损轴承座的维修方案。
