## 工程变更的快速轴承盖改造

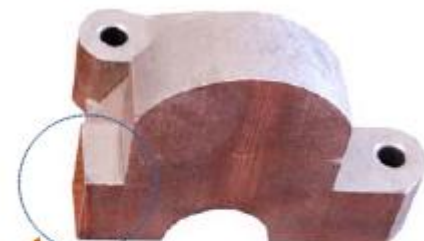
某工厂采用硬质模具生产数以百计的某轴承盖产品，同时需要制造附加的组装构件。当时发现该轴承盖的两点紧固设计承载能力不足，导致漏油情况发生。

图 1 - 原设计轴承盖样品

第三紧固点增加位置

该问题的一个解决方案是在原有设计的技术上增加一个固定点。由于工期原因，客户没有时间改造模具以生产新的替换产品。出于时间限制和成本考虑，该客户决定在已生产的轴承盖基础上增加第三个固定点（如图 1）。客户要求新增紧固点能够承载 15 牛·米的扭矩，且制作过程中不可对轴承盖产生热作用。

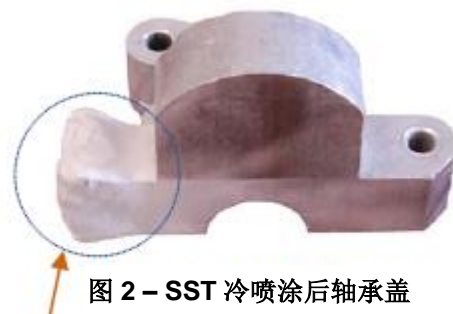
图 2 - SST 冷喷涂后轴承盖

喷涂所得紧固点

采用自带 SST 手动喷枪的 SST-P 冷喷涂设备，使用 80 粒度的氧化铝进行表面喷砂处理后，喷涂 CenterLine SST-A0027 铝混合粉（如图 2）。由于 SST 冷喷涂工艺对涂层厚度无任何限制，被沉积到原部件上大约 0.5 英寸（12.7 毫米）厚的涂层为后续的表面机加工以及钻孔提供了足够的材料。喷涂完成后，CenterLine 对部件进行了后续精加工，为客户提供了满足所需规格要求的最终样品（如图 3）。

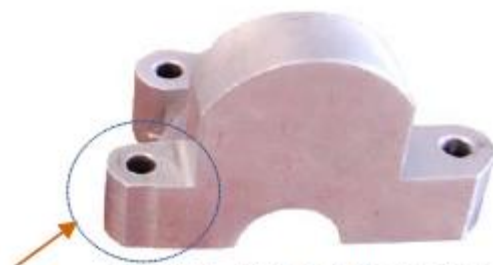
精加工后第三紧固点 图 3 - 精加工后轴承盖

由于最终测试部件顺利通过产品质量和性能检测，客户签约 CenterLine 进行数以百计的轴承盖改造。CenterLine 对原缺陷产品进行了冷喷涂以及后续的加工处理。该方案的快速交货周期使得客户得以维持最初生产计划，使得改造原有轴承盖的成本达到最低。
